**Congress Centrum Stadtgarten**  
 Veranstaltungsräume im Prediger  
 Herr Wolfram Hub  
 Rektor Klaus Straße 9  
 D – 73525 Schwäbisch Gmünd

**Objekt:** Congress Centrum Stadtgarten in Schwäbisch Gmünd,  
 östliche Hauptdachfläche  
**Bereich:** Flachdachabdichtung  
**Hier:** Bestandsaufnahme B-04/19/5455

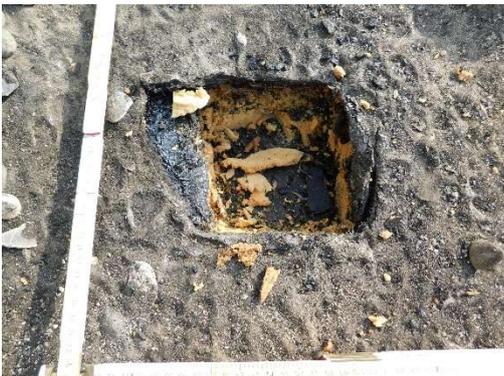
- **Ö1 und Ö3** auf dem südlichen Dachbereich, siehe **Luftbild und Bilder 7 bis 11 sowie 30 bis 34**

- Wärmedämmung aus Schaumglas (SG), ca. 60 mm, in Heißbitumen gegossen
  - bituminöse Dampfsperre
  - Betondecke als Untergrund
- 2.7 Die Dachöffnungen **Ö1 bis Ö2** auf der südlichen Teildachfläche stellten sich dabei als durchgehend trocken dar. Lediglich **Ö3** ließ an der Unterseite der Dachabdichtung Feuchtigkeit fühlbar feststellen.

B-04/19/5455 **Bild 7** 02.04.19  
 Dachöffnung 1 (Ö1)

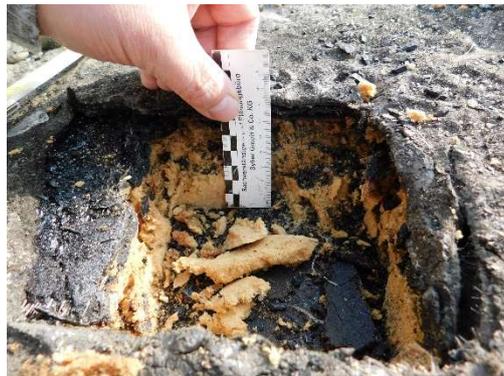
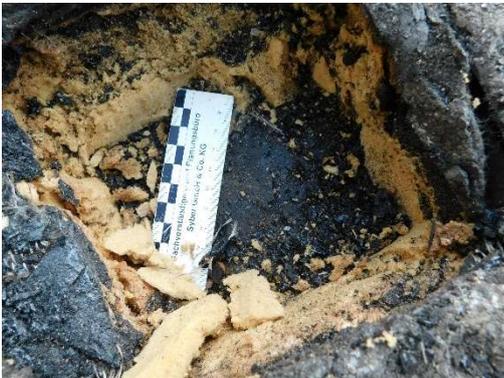
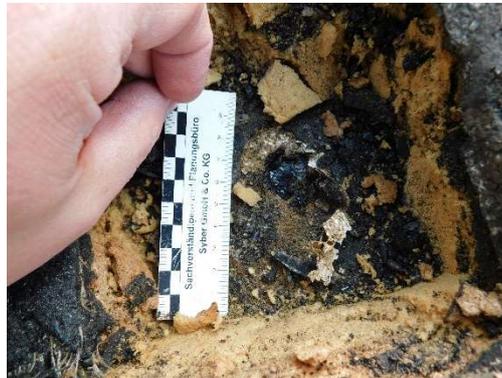
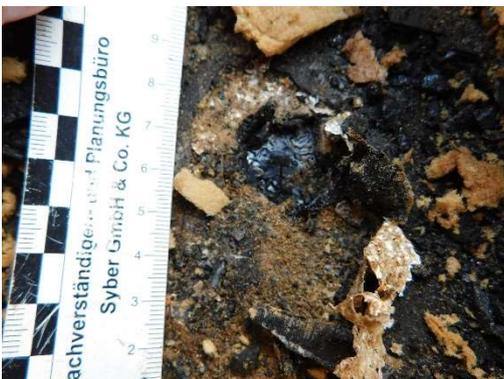
B-04/19/5455 **Bild 8** 02.04.19  
 Dachöffnung 1 (Ö1)

B-04/19/5455 **Bild 9** 02.04.19  
 Dachöffnung 1 (Ö1)

B-04/19/5455 **Bild 10** 02.04.19  
 Dachöffnung 1 (Ö1)

B-04/19/5455 **Bild 11** 02.04.19  
 Dachöffnung 1 (Ö1)

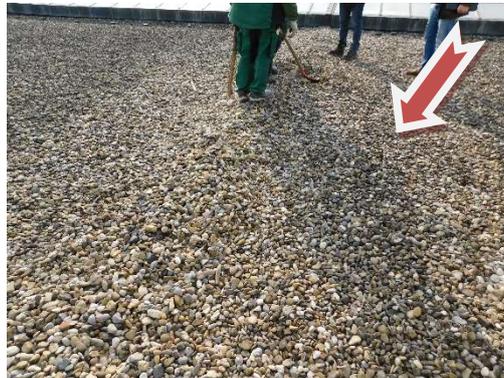
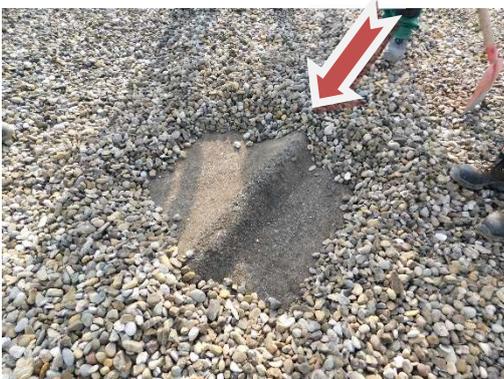
- 2.9 Die Anschlüsse an die Lichtbänder bzw. die Verglasungen sind hinter Blechverwahrungen aktuell nicht einsehbar, siehe **Bild 12, 45 und 46**.
- 2.10 Eine Dehnfuge im Dachaufbau der südlichen Hauptdachfläche ist festzustellen, siehe **Bilder 14 und 15**.

B-04/19/5455 **Bild 14** 02.04.19  
 Dehnfuge im Dachaufbau

B-04/19/5455 **Bild 15** 02.04.19  
 Dehnfuge im Dachaufbau

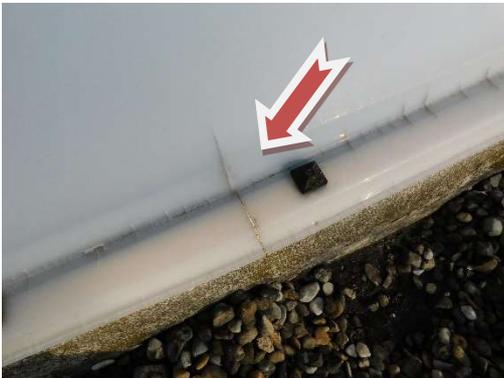
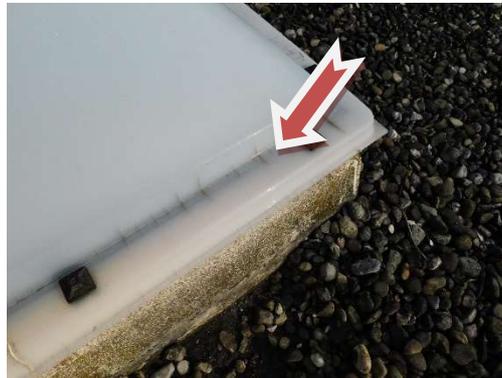
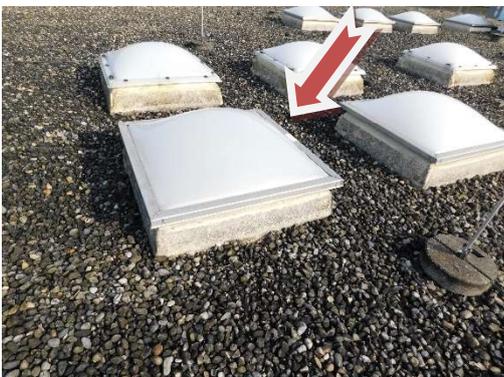
- 2.12 Durchgängig sind defekte und gerissene bzw. überarbeitete Lichtkuppelschale anzufinden, siehe **Bilder 17 bis 19**.
- 2.13 Eine Attikaabdeckung aus Kupferblech bildet den Abschluss zum aufgehenden Dachrand, siehe **Bilder 35, 37 und 38**.

B-04/19/5455 **Bild 17** 02.04.19  
 gerissene Lichtkuppelschale

B-04/19/5455 **Bild 18** 02.04.19  
 gerissene Lichtkuppelschale

B-04/19/5455 **Bild 19** 02.04.19  
 gerissene Lichtkuppelschale

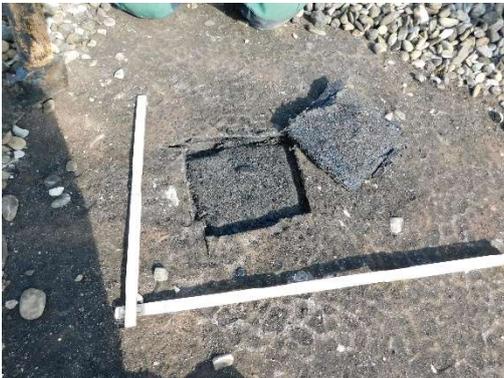
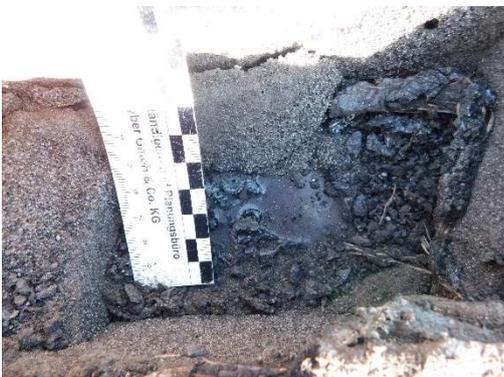
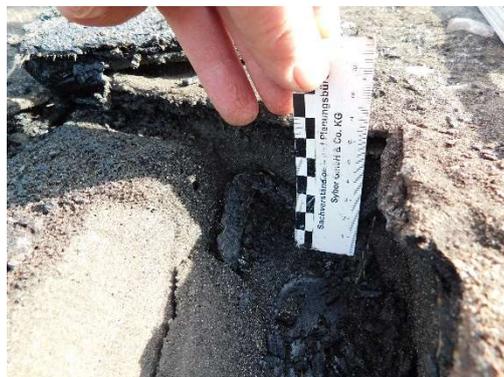
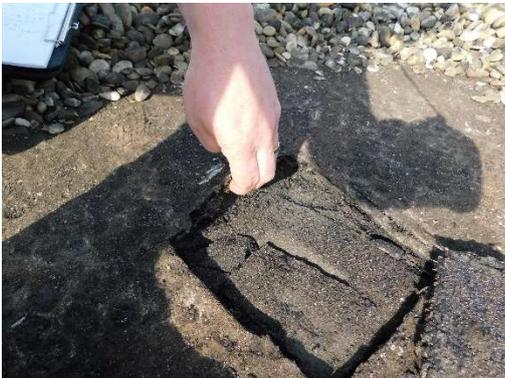
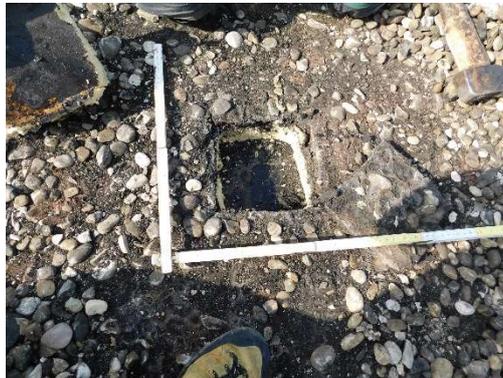
- 2.6 Zur vorgenommenen Dachöffnung **Ö2** auf dem südlichen Dachbereich, siehe **Luftbild und Bilder 24 bis 29** stellte sich der Dachaufbau wie folgt dar:

- 6 – 8 cm Kies als schwerer Oberflächenschutz
  - mehrlagige bituminöse Abdichtung, ca. 20 – 25 mm, ohne wesentlichen Verbund zur Wärmedämmung, mit Kieseinpressungen

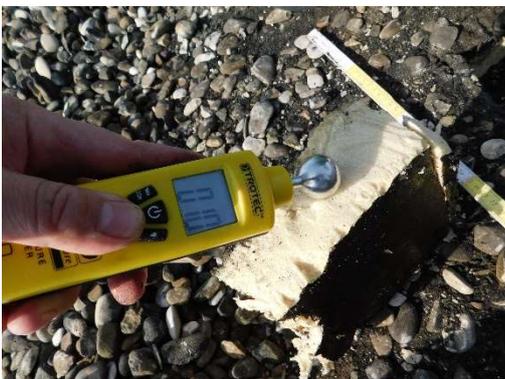
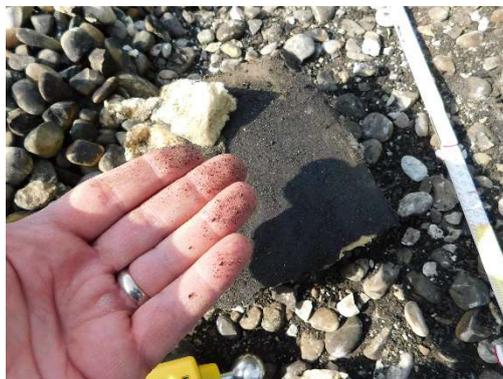
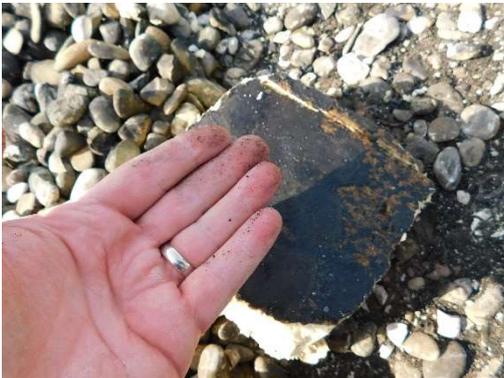
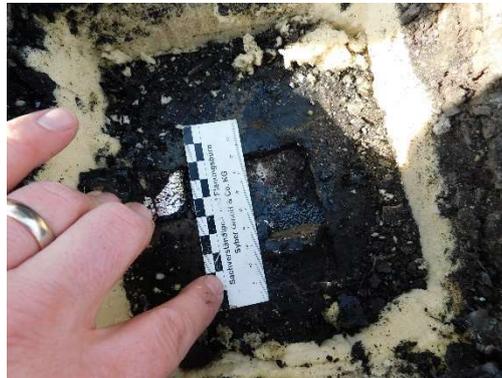
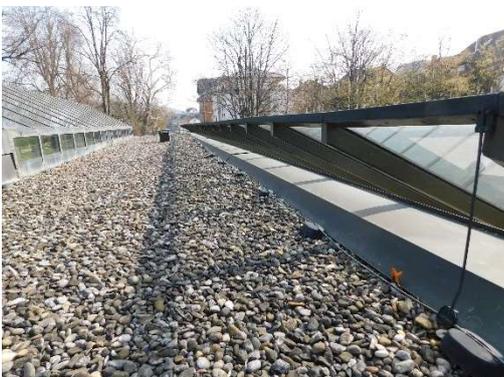
- 4.4 Lediglich bei der dritten Dachöffnung war weiterführend unter- und oberseitig der PU-Dämmung leichte Feuchtigkeit bei trockenem Dämmkern spürbar zugegen was auf einen Wassereintritt mit entsprechender Kondensatbildung im Dachpaket rückschließen lässt. Dabei ist anzunehmen, dass aktuell keine weitere Schädigung bzw. zusätzliche Wassereintritte in das Gebäude stattfinden, was sich jedoch mit der fortschreitenden Alterung über eine verlängerte Standzeit vermehrt einstellen kann.

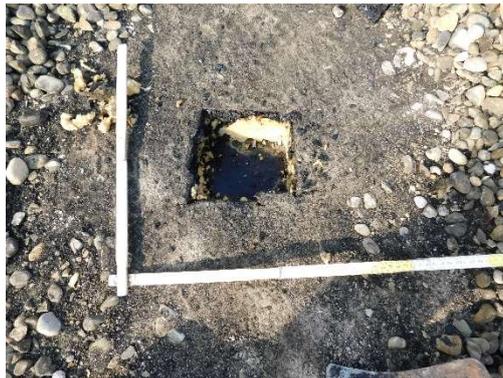
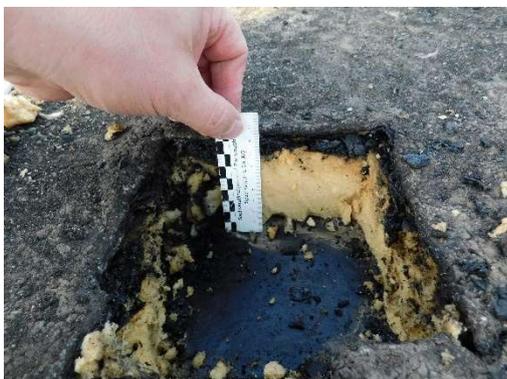
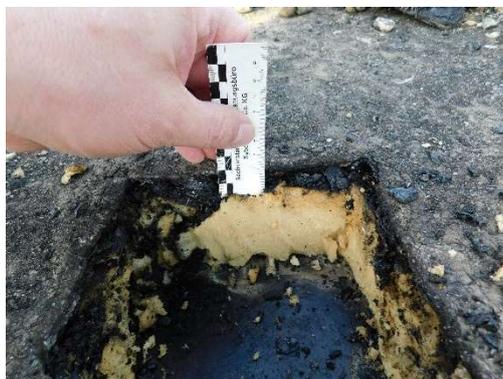
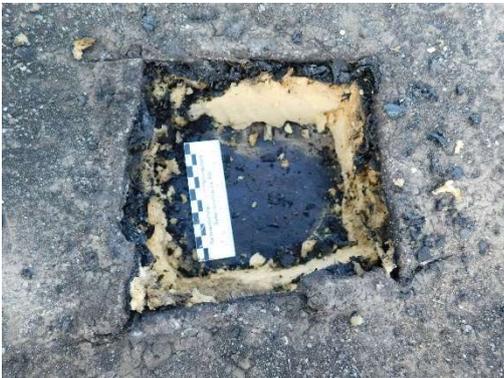
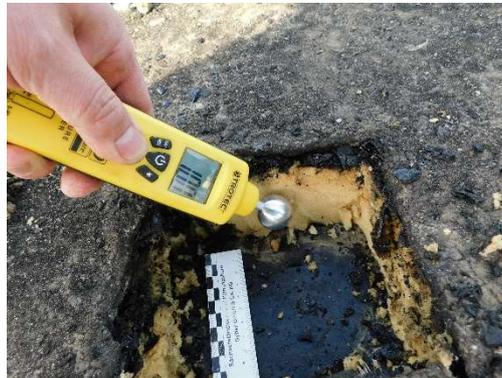
- **Ö4 bis Ö6** auf dem nördlichen Dachbereich, siehe **Luftbild und Bilder 40 bis 44, 53 bis 55 sowie 56 bis 62**

- 2.8 Dahingegen war in den Dachöffnungen auf der nördlichen Teildachfläche teils durchfeuchtete Wärmedämmungen mit Nässe auf der Dampfsperre sowie Kondensatbildung zwischen der Bitumendachabdichtung und der Wärmedämmung, dementsprechend ein höherer Feuchtigkeits- und Nässeinschluss zugegen.

- 4.6 Neben der durchgängig nassen PU-Wärmedämmung zur Dachöffnung Ö4 ist weitergehend Kondensat an der Unterseite der bituminöse Dachbahn bzw. auf der Oberseite der PU-Wärmedämmung zu Ö5 und Ö6 gegeben, was gesamtheitlich auf einen vermehrten Wasser-/Feuchtigkeitseinschluss mit ausgedehnter Kondensation im Dachaufbau der nördlichen Hauptdachfläche hindeutet.

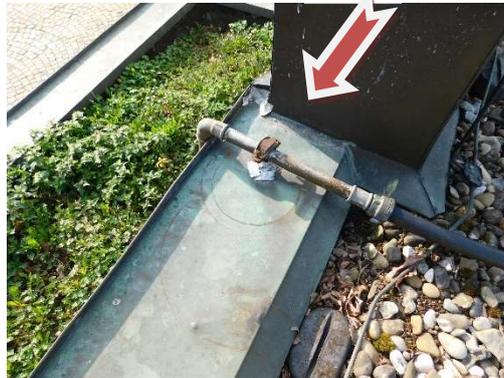
- 2.18 Eine durchschraubte Attikaabdeckung ist gegeben, siehe **Bild 52**.

B-04/19/5455 **Bild 52** 02.04.19  
 durchschraubte Attikaabdeckung

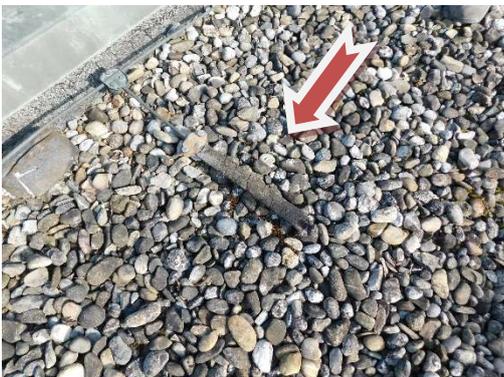
- 2.19 Mehrere aufgelegte Kabeltrassen sind auf der Dachfläche ballastiert aufgelegt, siehe **Bild 63**.
- 2.20 Eine defekte Blitzschutzdurchführung ist in der Fläche festzustellen, siehe **Bild 65**.
- 2.21 Die Trogkonstruktion bedingt durchgängig eine flächig gerissene und versprödete Bitumenabdichtung am Abdichtungshochzug, siehe **Bilder 68, 72 und 73**.
- 2.22 Weitergehend stellt sie eine Verbindung zum Neubau dar, siehe **Bild 69**.
- 2.23 Generell ist vom westlichen Gebäudetrakt eine kaskadenförmige Entwässerung auf die Hauptdachfläche gegeben, siehe **Bilder 70 und 71**.
- 2.24 Die **Bilder 75 und 76** zeigen die Übersicht bekieste Dachfläche zum mittleren Dachbereich mit Dachabläufen und Lüftern, siehe **Bild 77 und 78**.

B-04/19/5455 **Bild 65** 02.04.19  
 defekte Blitzschutzdurchführung

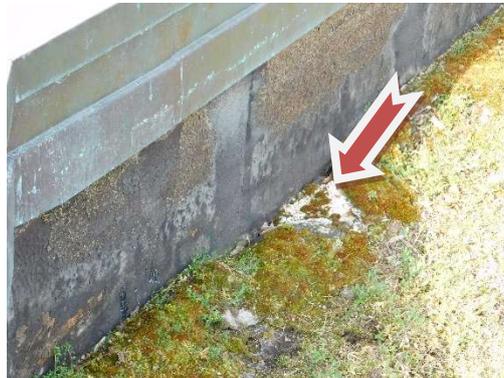
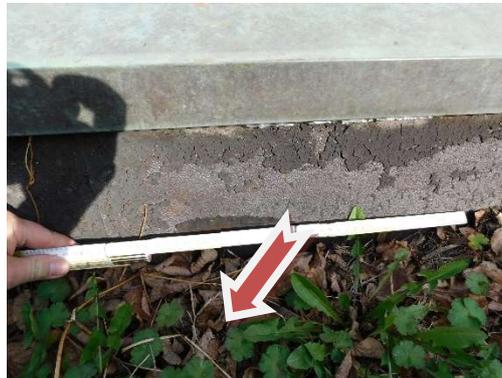
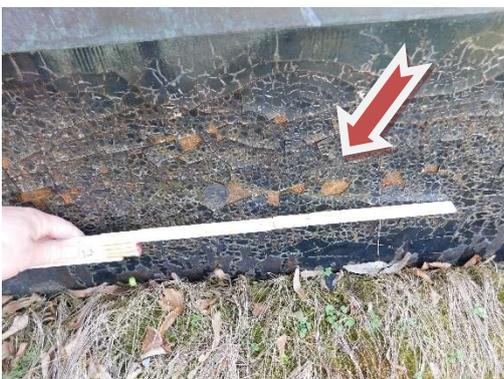
- 4.14 Die außenseitig im Norden vorgehängte Trogkonstruktion enthält eine freiliegende Bitumenabdichtung, welche augenscheinlich keinen UV-Schutz beinhaltet und dementsprechend versprödet, gerissen und teils mit abgeblätterter Bitumendeckschicht zur freiliegenden Aluminiumeinlage besteht.

- 4.17 Die Funktion der Bitumenabdichtung ist nunmehr als eingeschränkt bzw. nicht mehr gegeben einzustufen, was die Erneuerung der Dachabdichtung in diesem Bereich erforderlich macht.

B-04/19/5455 **Bild 68** 02.04.19  
 flächig gerissene und versprödete  
 Bitumenabdichtung

B-04/19/5455 **Bild 72** 02.04.19  
 flächig gerissene und versprödete  
 Bitumenabdichtung

B-04/19/5455 **Bild 73** 02.04.19  
 flächig gerissene und versprödete  
 Bitumenabdichtung
