**KINDERGARTEN ST. MARIA IN HERLIKOFEN**  
**AKTENNOTIZ ZUR BEGEHUNG VOM 07.02.2019 / 15.11.2019**  
**AUFTEILUNG IN BAUABSCHNITTE UND KOSTENSCHÄTZUNG VOM 15.11.2019**

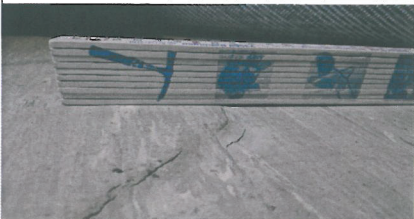
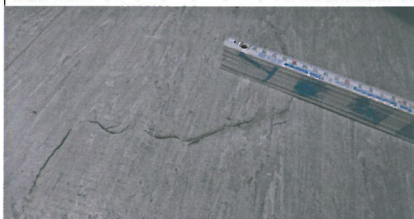
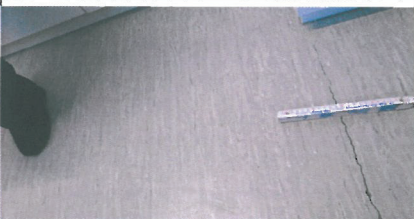
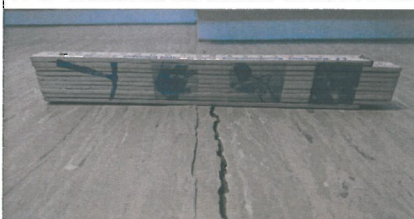
| NR. | BAUTEIL / RAUMBereich | MÄNGELBESCHREIBUNG / MASSNAHMEN | AUS-<br>FÜHRUNG | KOSTEN 1.BA<br>(Incl. MWST.) | KOSTEN 2.BA<br>(Incl. MWST.) |
|---|---|---|---|---|---|
| 6 | Schäden im Fußbodenbelag des gesamten Kindergartenbereiches | Bodenbelag mit großen Rissen / unter dem Belag<br>Aufwölbungen in größerem Ausmaß (Stolperschwellen) /<br>extreme Rissausprägung im Durchgang (Flur) zwischen<br>Halle und Gruppe 4, im Büro, im Übergangsbereich<br>Gruppe 2 zu Küche, in der Eingangshalle und im<br>Bewegungsbereich. Zusätzlich sind innerhalb des<br>Bodenbereichs offene Fugen von 10 - 15 mm Breite /<br>fehlende Sockelleisten. | 2020 / 2022 | <u>2.500,00</u> | <u>39.950,00</u> |

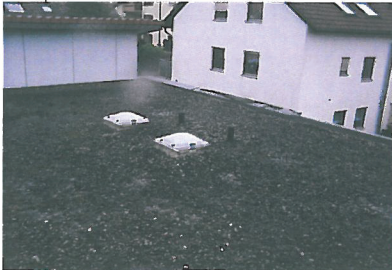
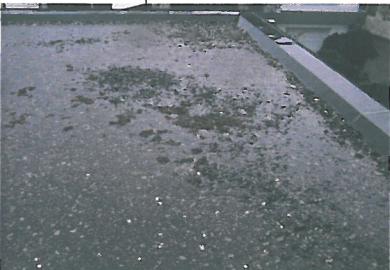
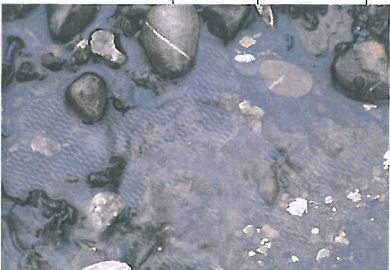
| NR. | BAUTEIL / RAUMBEREICH | MÄNGELBESCHREIBUNG / MASSNAHMEN | AUS-<br>FÜHRUNG | KOSTEN 1.BA<br>(Incl. MWST.) | KOSTEN 2.BA<br>(Incl. MWST.) |
|---|---|---|---|---|---|
| 7b | Sanierung Dachabdichtung /<br>Kosten Dachabdichtungs- und Flaschnerarbeiten incl. Gerüst | Die Flachdachabdichtungen ist in diversen Bereichen nicht mehr funktionstüchtig. Teilweise sieht man die Trägereinlage (Gewebe) der Bituminösen Abdichtung. Die Abdichtungsbahnen unterliegen einem normaler Alterungsprozess und sind nach entsprechender Zeitdauer sanierungsbedürftig. | 2020 | <u>160.000,00</u> | |

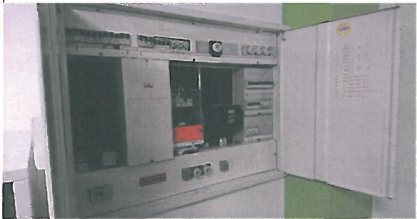
| NR. | BAUTEIL / RAUMBereich | MÄNGELBESCHREIBUNG / MASSNAHMEN | AUS-<br>FÜHRUNG | KOSTEN 1.BA<br>(Incl. MWST.) | KOSTEN 2.BA<br>(Incl. MWST.) |
|---|---|---|---|---|---|
| 10 | Elektroinstallation im gesamten Kindergartenbereich | Die Elektroinstallation ist veraltet. Es fehlen die erforderlichen Absicherungen durch FI-Schutzschalter. Der Strom-Verteilerkasten ist mit "Nachrüstungen" überfüllt, im Inneren sind defekte Einbauten. Der zentral gelegene Verteilerkasten ist nicht abschließbar (Unfallgefahr). <b>E-Check Hauselektrik dringend erforderlich.</b> Der Altbestand der Steckdosen ist ohne Kindersicherung ausgerüstet. Die eingeklebten Kindersicherungen halten nur kurze Zeit und müssen ständig erneuert werden. | 2020 | <u>21.500,00</u> | |

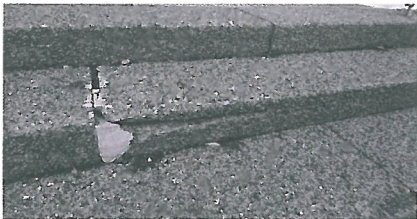
| NR. | BAUTEIL / RAUMBereich | MÄNGELBESCHREIBUNG / MASSNAHMEN | AUS-<br>FÜHRUNG | KOSTEN 1.BA<br>(Incl. MWST.) | KOSTEN 2.BA<br>(Incl. MWST.) |
|---|---|---|---|---|---|
| 12 | Außentreppe zu Gruppe 4 + 5 - NUR REPARATUR - | Die Beläge am Treppenaustritt und Zugangsbereich liegen hohl bzw. lose und gefährden die Verkehrssicherheit. Die Treppenstufen sind defekt. Größere Ausbrüche sind vorhanden bzw. drohen abzuplatzen. Auch hier ist die Verkehrssicherheit nicht mehr gegeben. | 2020 | <u>2.500,00</u> | |
