**Congress Centrum Stadtgarten**  
 Veranstaltungsräume im Prediger  
 Herr Wolfram Hub  
 Rektor Klaus Straße 9  
 D – 73525 Schwäbisch Gmünd

**Objekt:** Congress Centrum Stadtgarten in Schwäbisch Gmünd,  
 östliche Hauptdachfläche  
**Bereich:** Flachdachabdichtung  
**Hier:** Bestandsaufnahme B-04/19/5455

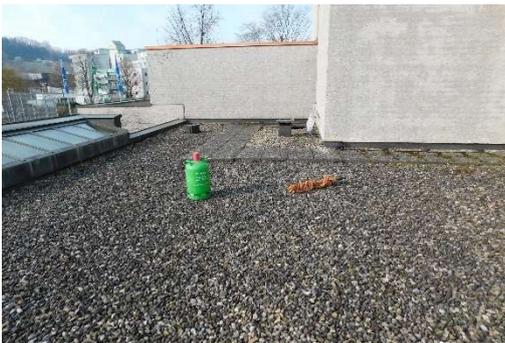
- 2.2 Die **Bilder 1 bis 4, sowie 23** zeigen die Übersicht der bekieseten Dachfläche mit Wartungsweg zum südlichen Dachbereich, wobei ein erhöhter Bereich besteht, welcher eine Aufzugsschachtentlüftung beinhaltet.

B-04/19/5455 **Bild 1** 02.04.19  
 Übersicht 1 bekiesete Dachfläche  
 mit Wartungsweg

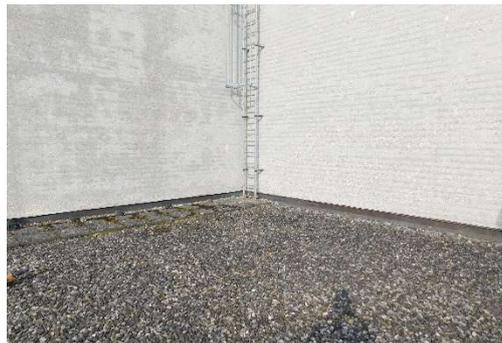
B-04/19/5455 **Bild 2** 02.04.19  
 Übersicht 2 bekiesete Dachfläche  
 mit Wartungsweg

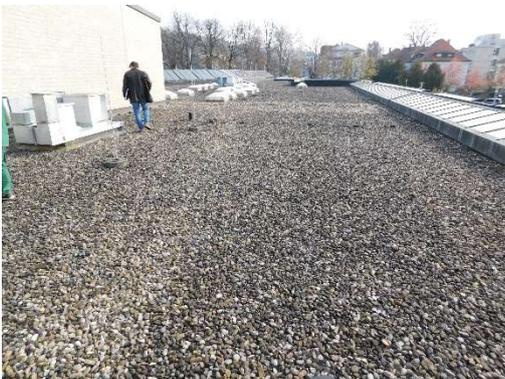
B-04/19/5455 **Bild 3** 02.04.19  
 Übersicht 3 bekiesete Dachfläche

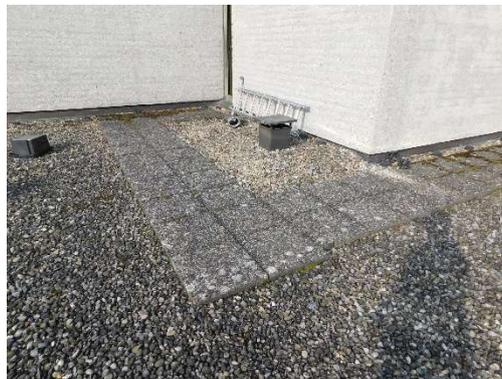
B-04/19/5455 **Bild 4** 02.04.19  
 Bekiesung, Wartungsweg,  
 Aufzugsschachtentlüftung

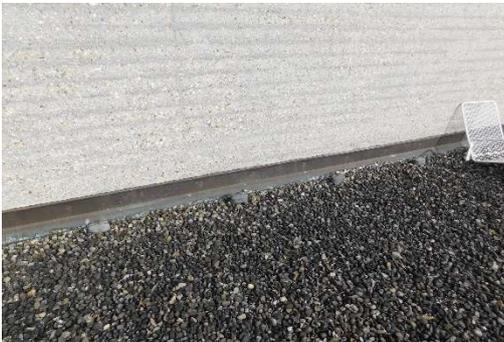
- 2.3 Der Wandanschluss mit einer Blechverwahrung aus Kupfer geschützt, siehe **Bild 5**.
- 2.4 Wiederkehrend sind Einbauteile und Dachdurchdringungen wie Dachabläufe und Stragentlüfter sowie aufgelegte Blitzschutzzeitungen, Lichtkuppeln und Lüftungsanlagen gegeben, siehe **Bild 6 und 13 sowie 21 und 22**.

B-04/19/5455 **Bild 5** 02.04.19  
 Wandanschluss mit Blechver-  
 wahrung

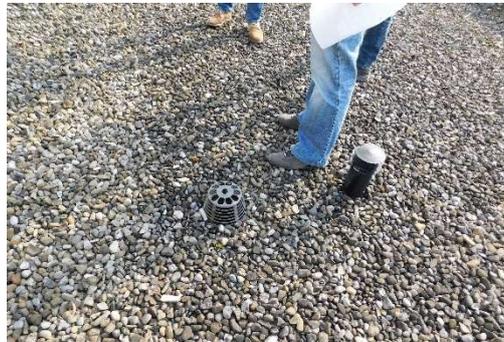
B-04/19/5455 **Bild 6** 02.04.19  
 Dachablauf und Strangentlüfter

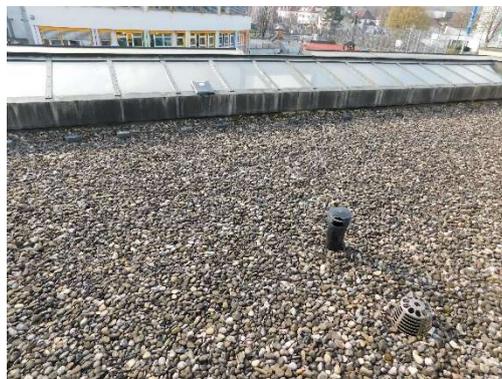
- 2.9 Die Anschlüsse an die Lichtbänder bzw. die Verglasungen sind hinter Blechverwahrungen aktuell nicht einsehbar, siehe **Bild 12, 45 und 46**.
- 2.10 Eine Dehnfuge im Dachaufbau der südlichen Hauptdachfläche ist festzustellen, siehe **Bilder 14 und 15**.

B-04/19/5455 **Bild 12** 02.04.19  
 Ansicht Lichtbandanschluss

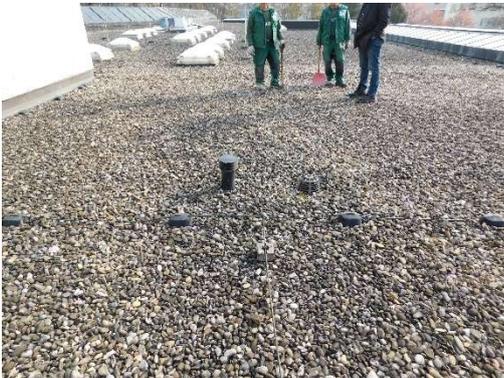
B-04/19/5455 **Bild 13** 02.04.19  
 Lüfter, Blitzschutz, Dachablauf

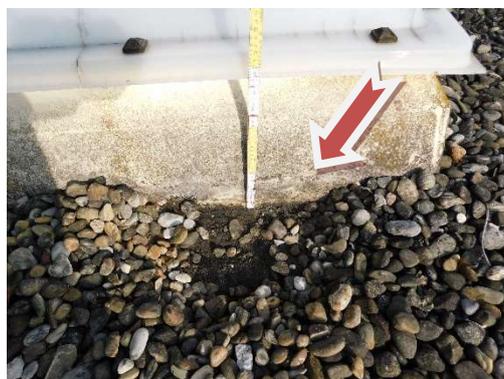
- 2.11 An den Lichtkuppeln ist ein flächiger Abdichtungsanschluss in der Art eines Einklebeanschlusses ohne Abdichtungshochzug gegeben, siehe **Bilder 16 sowie 20, 36 und 79**.

B-04/19/5455 **Bild 16** 02.04.19  
 flächiger Abdichtungsanschluss  
 ohne Hochzug zur Lichtkuppel

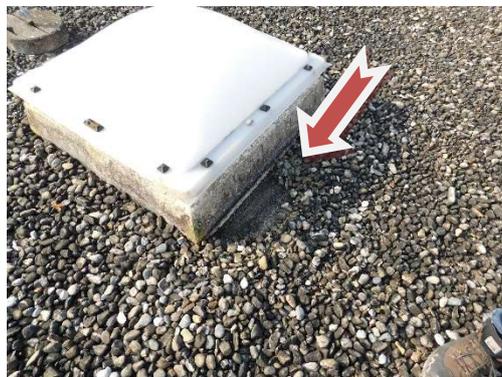
B-04/19/5455 **Bild 20** 02.04.19  
 flächiger Abdichtungsanschluss  
 ohne Hochzug zur Lichtkuppel

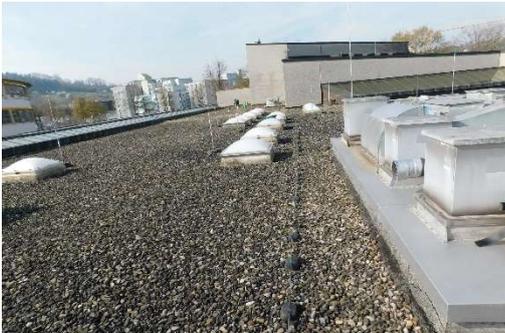
B-04/19/5455 **Bild 21** 02.04.19  
 Lichtkuppeln, Blitzschutz,  
 Lüftungsanlage

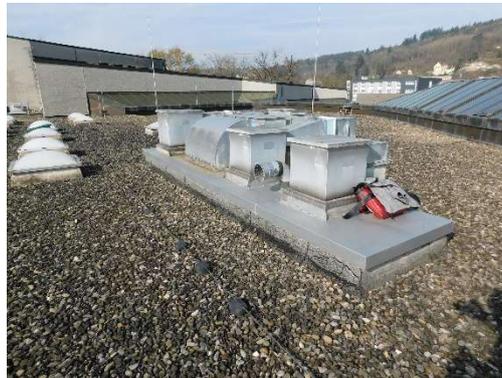
B-04/19/5455 **Bild 22** 02.04.19  
 Lichtkuppeln, Blitzschutz,  
 Lüftungsanlage

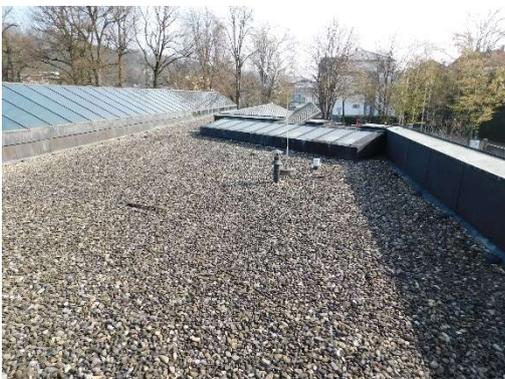
B-04/19/5455 **Bild 23** 02.04.19  
 Übersicht 4 bekieste Dachfläche

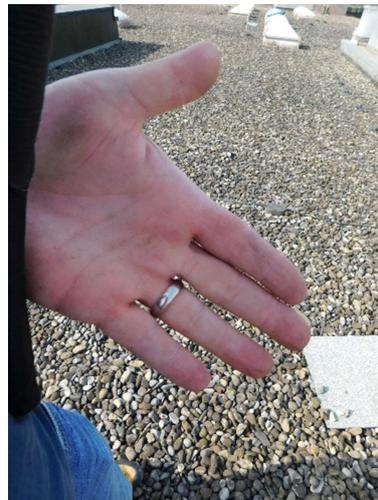
- 2.6 Zur vorgenommenen Dachöffnung **Ö2** auf dem südlichen Dachbereich, siehe **Luftbild und Bilder 24 bis 29** stellte sich der Dachaufbau wie folgt dar:

B-04/19/5455 **Bild 24** 02.04.19  
 Dachöffnung 2 (**Ö2**)

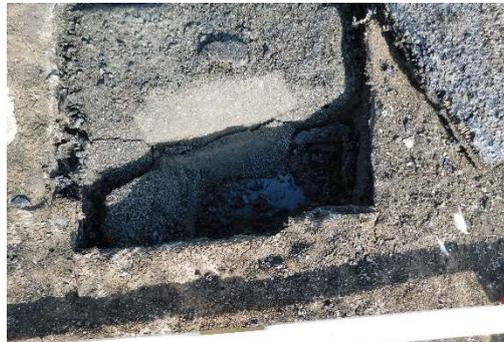
B-04/19/5455 **Bild 26** 02.04.19  
 Dachöffnung 2 (Ö2)

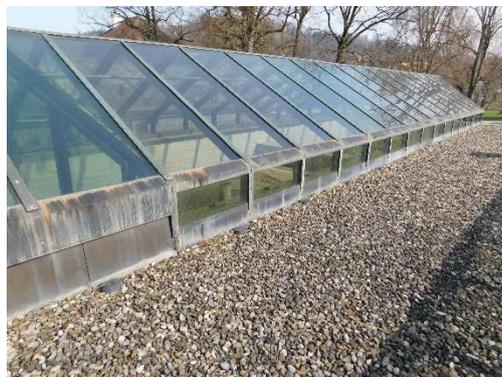
B-04/19/5455 **Bild 36** 02.04.19  
 Anschluss Verglasung Lichtband

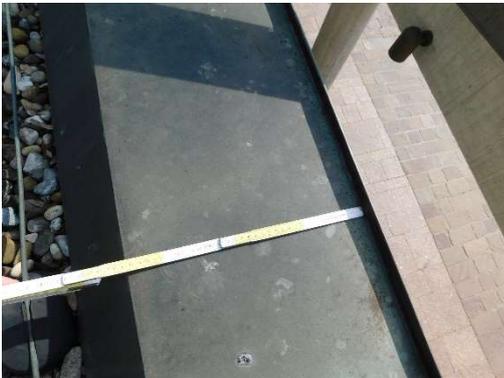
- 2.12 Durchgängig sind defekte und gerissene bzw. überarbeitete Lichtkuppelschale anzufinden, siehe **Bilder 17 bis 19**.
- 2.13 Eine Attikaabdeckung aus Kupferblech bildet den Abschluss zum aufgehenden Dachrand, siehe **Bilder 35, 37 und 38**.

B-04/19/5455 **Bild 37** 02.04.19  
Attikaabdeckung Dachrand

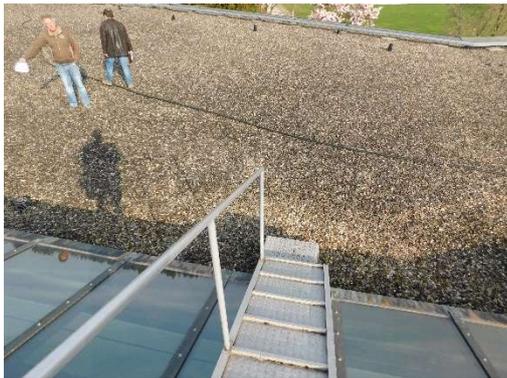
- 2.14 Die **Bilder 39 und 49** zeigt die Übersicht über die bekieste Dachfläche zum nördlichen Dachbereich.
- 2.15 Hierbei sind drei Rauch-Wärme-Abzugsanlagen (RWA) in Form von Lichtkuppeln gegeben, siehe **Bilder 47 und 48**.

B-04/19/5455 **Bild 39** 02.04.19  
 Übersicht 1 bekieste Dachfläche

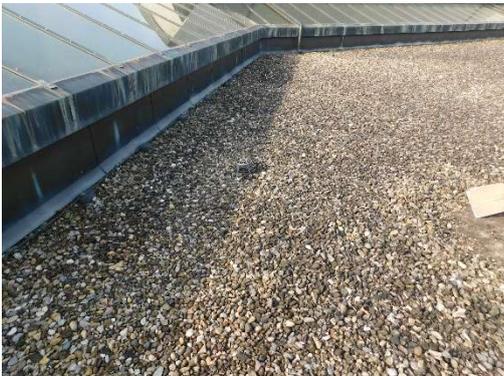
B-04/19/5455 **Bild 45** 02.04.19  
 Ansicht Lichtbandanschluss

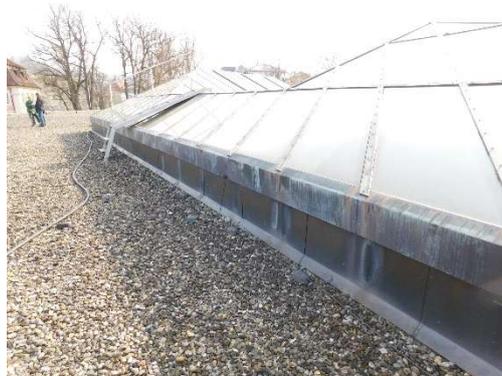
B-04/19/5455 **Bild 46** 02.04.19  
 Ansicht Lichtbandanschluss

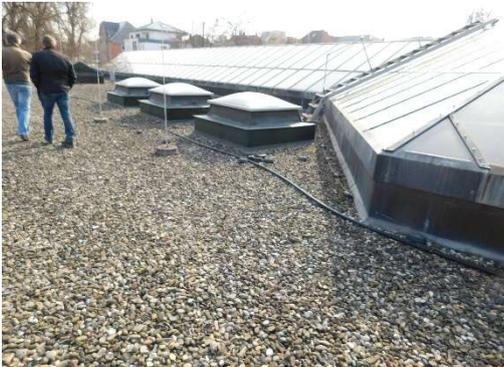
B-04/19/5455 **Bild 47** 02.04.19  
 Ansicht Rauch-Wärme-Abzugsan-  
 lagen (RWA)

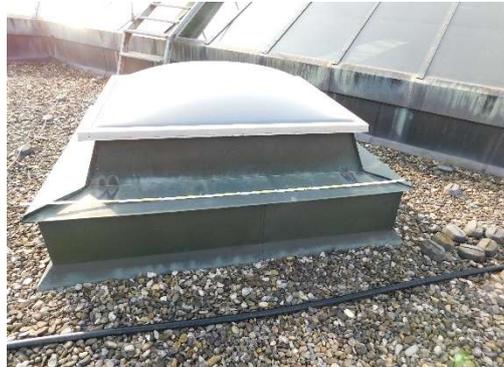
B-04/19/5455 **Bild 48** 02.04.19  
 Ansicht Rauch-Wärme-Abzugsan-  
 lagen (RWA)

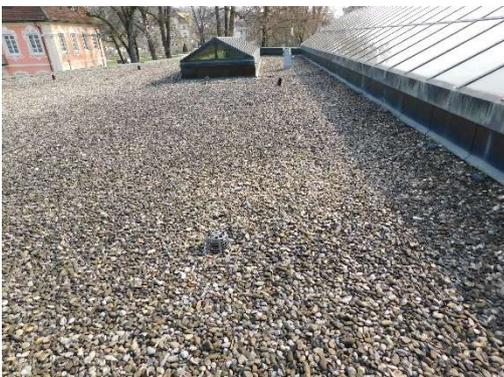
B-04/19/5455 **Bild 49** 02.04.19  
 Übersicht 2 bekieste Dachfläche

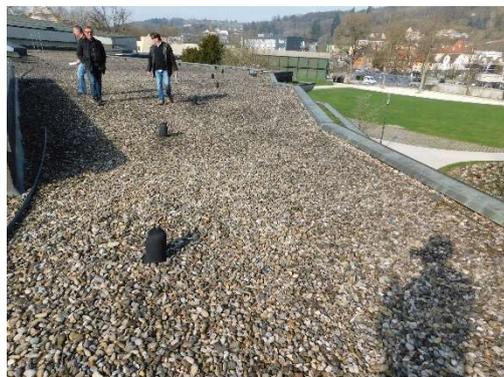
- 2.16 Bereichsweise sind Anschlagpunkte zur Absturzsicherung vorhanden, siehe **Bilder 50 und 64**.
- 2.17 Zum nördlichen Dachrand ist eine abgesetzte Trogkonstruktion mit aktuell teils leicht intensiver Begrünung vorhanden, siehe **Bild 51, 66, 67 und 74**.

B-04/19/5455 **Bild 50** 02.04.19  
 Anschlagpunkte zur Absturz-  
 sicherung

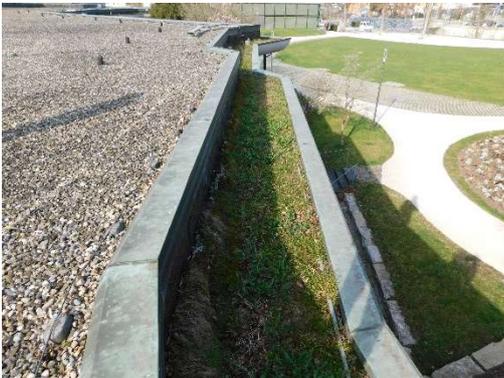
B-04/19/5455 **Bild 51** 02.04.19  
 abgesetzte Trogkonstruktion

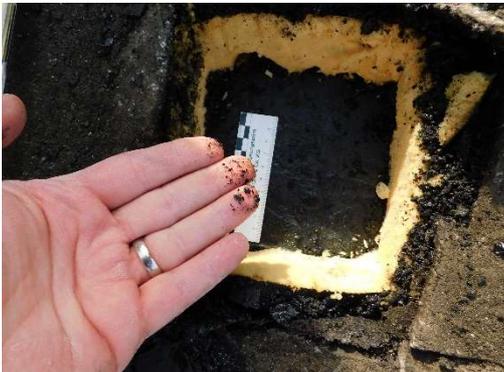
- 4.6 Neben der durchgängig nassen PU-Wärmedämmung zur Dachöffnung Ö4 ist weitergehend Kondensat an der Unterseite der bituminöse Dachbahn bzw. auf der Oberseite der PU-Wärmedämmung zu Ö5 und Ö6 gegeben, was gesamtheitlich auf einen vermehrten Wasser-/Feuchtigkeitseinschluss mit ausgedehnter Kondensation im Dachaufbau der nördlichen Hauptdachfläche hindeutet.

B-04/19/5455 **Bild 59** 02.04.19  
 Dachöffnung 6 (Ö6)

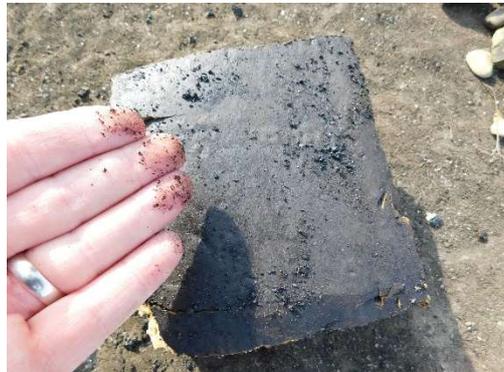
B-04/19/5455 **Bild 60** 02.04.19  
 Dachöffnung 6 (Ö6)

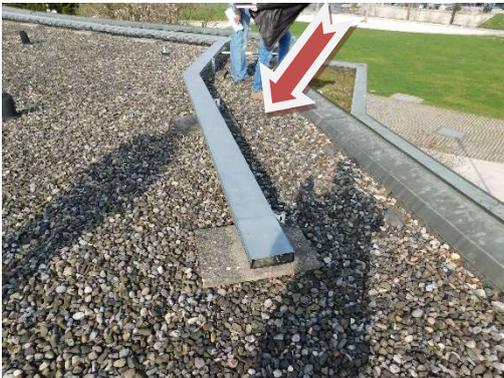
- 2.19 Mehrere aufgelegte Kabeltrassen sind auf der Dachfläche ballastiert aufgelegt, siehe **Bild 63**.
- 2.20 Eine defekte Blitzschutzdurchführung ist in der Fläche festzustellen, siehe **Bild 65**.
- 2.21 Die Trogkonstruktion bedingt durchgängig eine flächig gerissene und versprödete Bitumenabdichtung am Abdichtungshochzug, siehe **Bilder 68, 72 und 73**.
- 2.22 Weitergehend stellt sie eine Verbindung zum Neubau dar, siehe **Bild 69**.
- 2.23 Generell ist vom westlichen Gebäudetrakt eine kaskadenförmige Entwässerung auf die Hauptdachfläche gegeben, siehe **Bilder 70 und 71**.
- 2.24 Die **Bilder 75 und 76** zeigen die Übersicht bekieste Dachfläche zum mittleren Dachbereich mit Dachabläufen und Lüftern, siehe **Bild 77 und 78**.

B-04/19/5455 **Bild 63** 02.04.19  
 aufgelegte Kabeltrasse

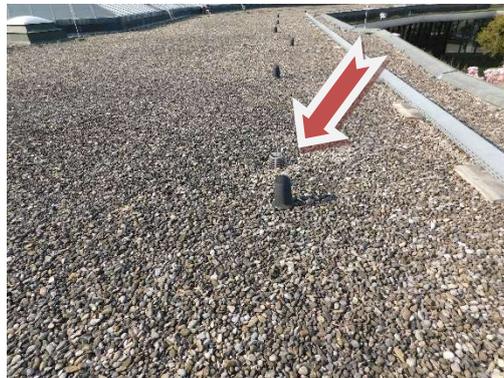
B-04/19/5455 **Bild 64** 02.04.19  
 Anschlagpunkte zur  
 Absturzsicherung

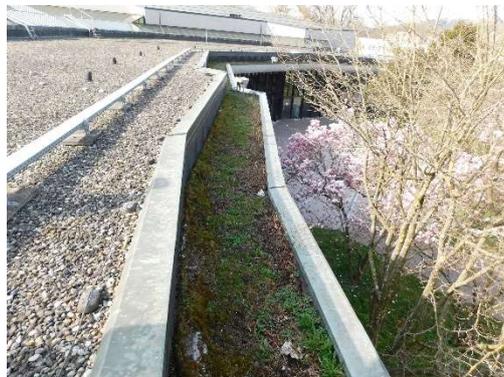
- 4.14 Die außenseitig im Norden vorgehängte Trogkonstruktion enthält eine freiliegende Bitumenabdichtung, welche augenscheinlich keinen UV-Schutz beinhaltet und dementsprechend versprödet, gerissen und teils mit abgeblätterter Bitumendeckschicht zur freiliegenden Aluminiumeinlage besteht.

B-04/19/5455 **Bild 66** 02.04.19  
 abgesetzte Trogkonstruktion

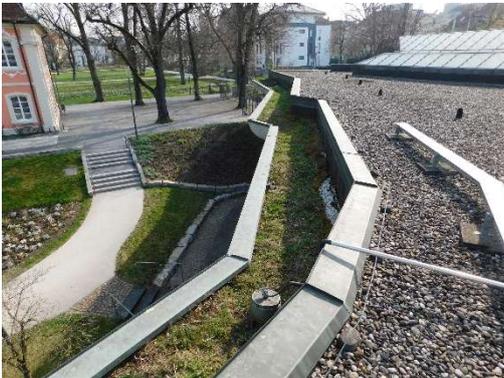
B-04/19/5455 **Bild 67** 02.04.19  
 abgesetzte Trogkonstruktion

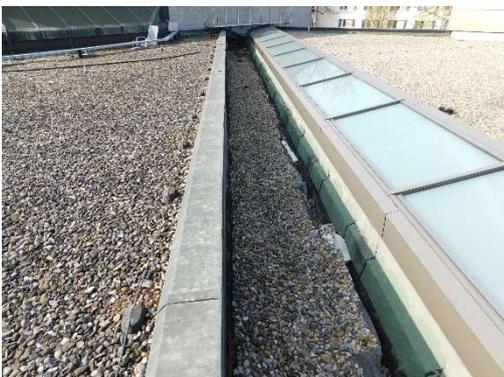
B-04/19/5455 **Bild 69** 02.04.19  
 abgesetzte Trogkonstruktion als  
 Verbindung zum Neubau

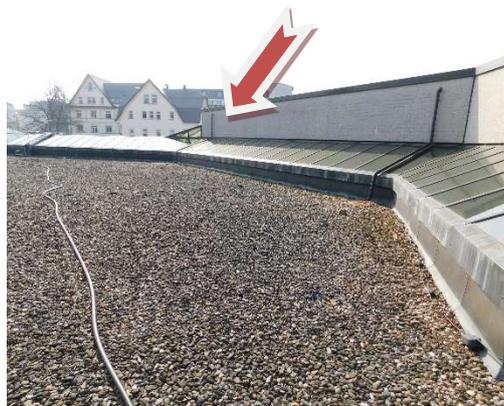
B-04/19/5455 **Bild 70** 02.04.19  
 kaskadenförmige Entwässerung

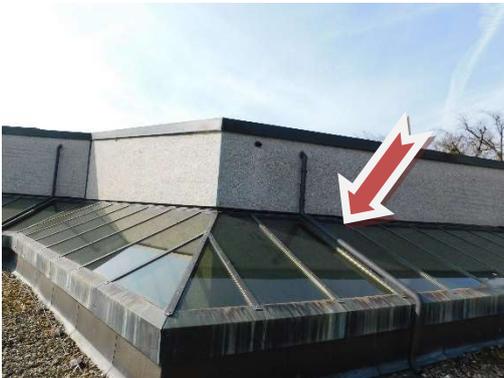
B-04/19/5455 **Bild 71** 02.04.19  
 kaskadenförmige Entwässerung

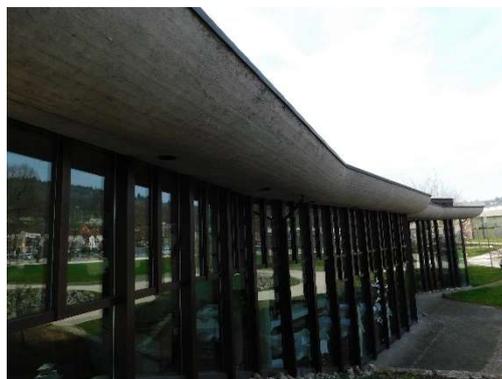
B-04/19/5455 **Bild 74** 02.04.19  
 abgesetzte Trogkonstruktion

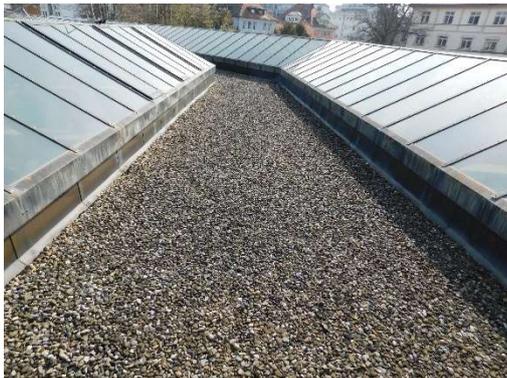
B-04/19/5455 **Bild 75** 02.04.19  
 Übersicht 1 bekieste Dachfläche

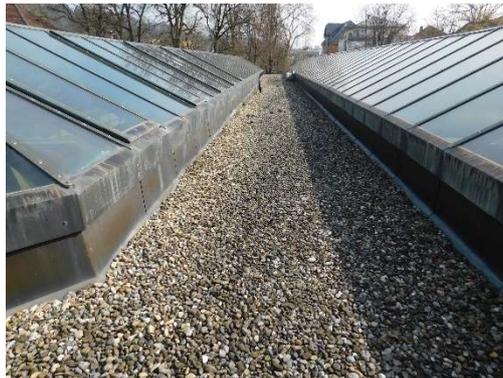
B-04/19/5455 **Bild 76** 02.04.19  
 Übersicht 2 bekieste Dachfläche

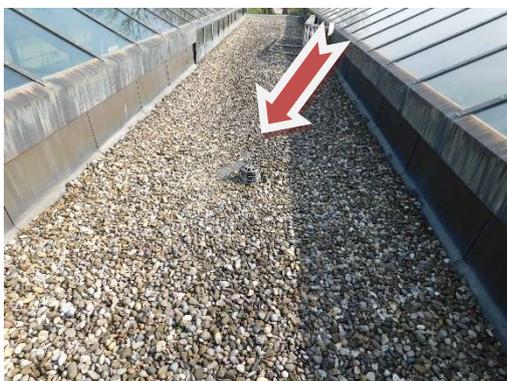
B-04/19/5455 **Bild 77** 02.04.19  
 Dachablauf

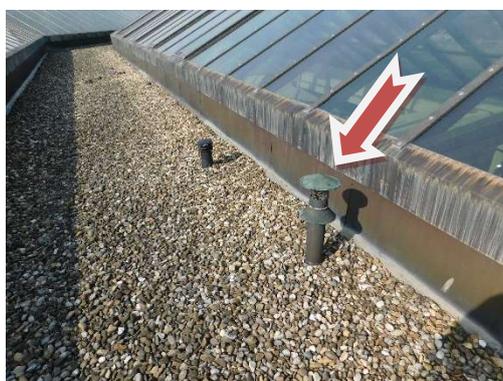
B-04/19/5455 **Bild 78** 02.04.19  
 Lüfter
